Erfolgskontrolle Amphibien KVA-Ersatzmassnahmen

Bericht

Frauenfeld, 27. September 2023

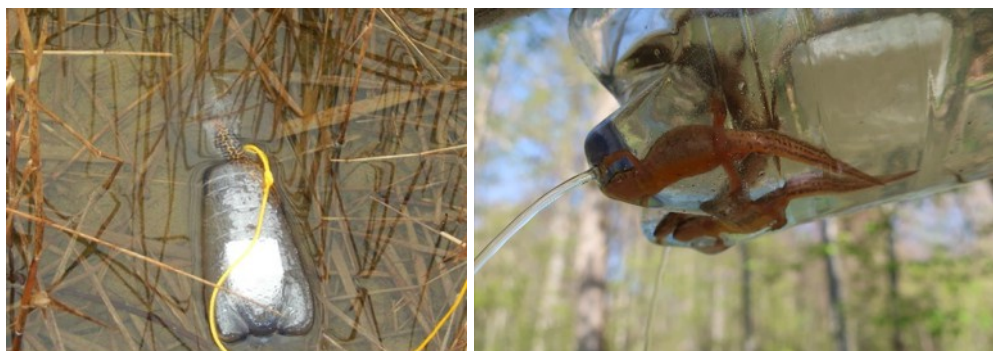
(1) Petflaschen-Reusen

Die Fallen werden aus einer handelsüblichen 1.5 Liter PET-Flasche gebaut und mit einem Schwimmkörper versehen. Sie werden in seichten Gewässerbereichen oder am Gewässerrand ausgelegt. Die Fallen schwimmen an der Gewässeroberfläche

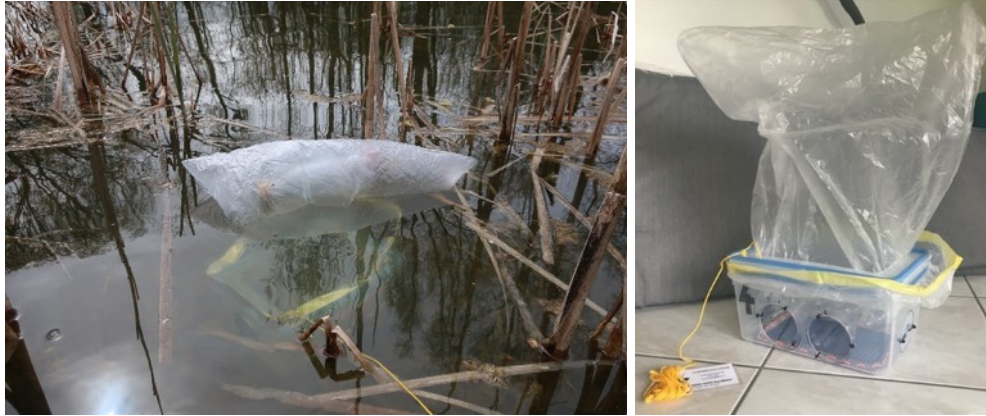
(2) Beutelbox-Fallen

Dieser Fallentyp eignet sich insbesondere für den Nachweis von Kammmolchen und Arten, die sich vermehrt am Gewässergrund aufhalten. Die Box verfügt über 5 Reusenöffnungen und wird auf den Gewässergrund gesetzt. Mithilfe eines Plastiksacks, der von der Box mittels eines Schwimmkörpers bis zur Wasseroberfläche reicht, können die Molche an die Wasseroberfläche schwimmen, um Luft zu holen.

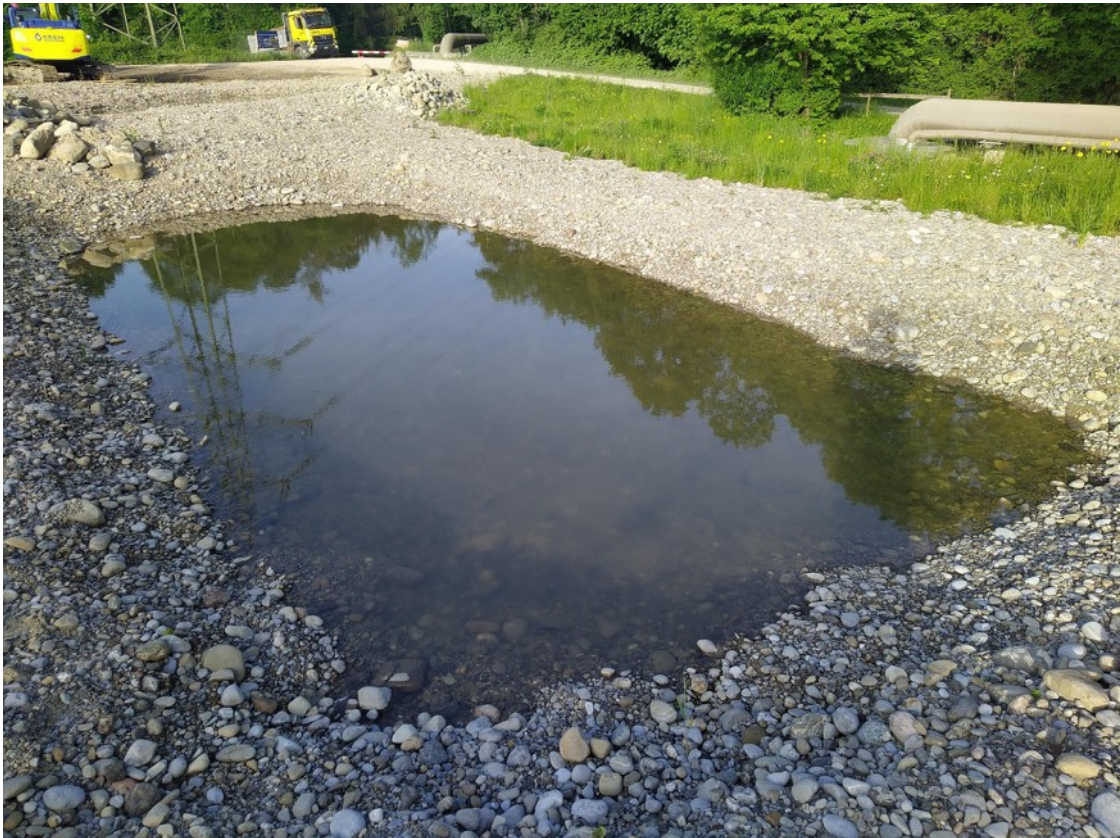
Die drei Beton-Ablassweiher präsentierten sich im späten Frühling 2023 in gutem Zustand mit genügenden Wasserständen. Die Gewässer sind noch immer offen und haben den für die Pionierarten gewünschten ruderalen Charakter. Es konnten bei beiden Nachtbegehungen im Mai und Juni an allen drei Gewässern viele rufende Laubfrösche nachgewiesen werden. Im Juni konnten dann auch unterschiedlich weit entwickelte Larven der Art beobachtet werden. Dies zeigt, dass die Gewässer von Amphibien angenommen wurden und auch eine erfolgreiche Reproduktion stattgefunden hat. Die Besiedlung der Gewässer durch den stark gefährdeten Laubfrosch kann als sehr erfreulich gewertet werden. Die Gelbbauchunke konnte nach 2022 (Einzelnachweis) nicht mehr beobachtet werden, eine erneute Besiedlung in den nächsten Jahren ist aber sehr wahrscheinlich.

Ersatzfläche Nord: Beton-Ablasstümpel (17.05.2022)

Auf der KVA-Ersatzfläche Nord sind keine Massnahmen notwendig. Sobald der Vegetationsdruck auf der Ruderalfläche und in den Gewässern zunimmt, sollten diese Bereiche regelmässig gemäht und aufkommende Gehölze punktuell entfernt werden.

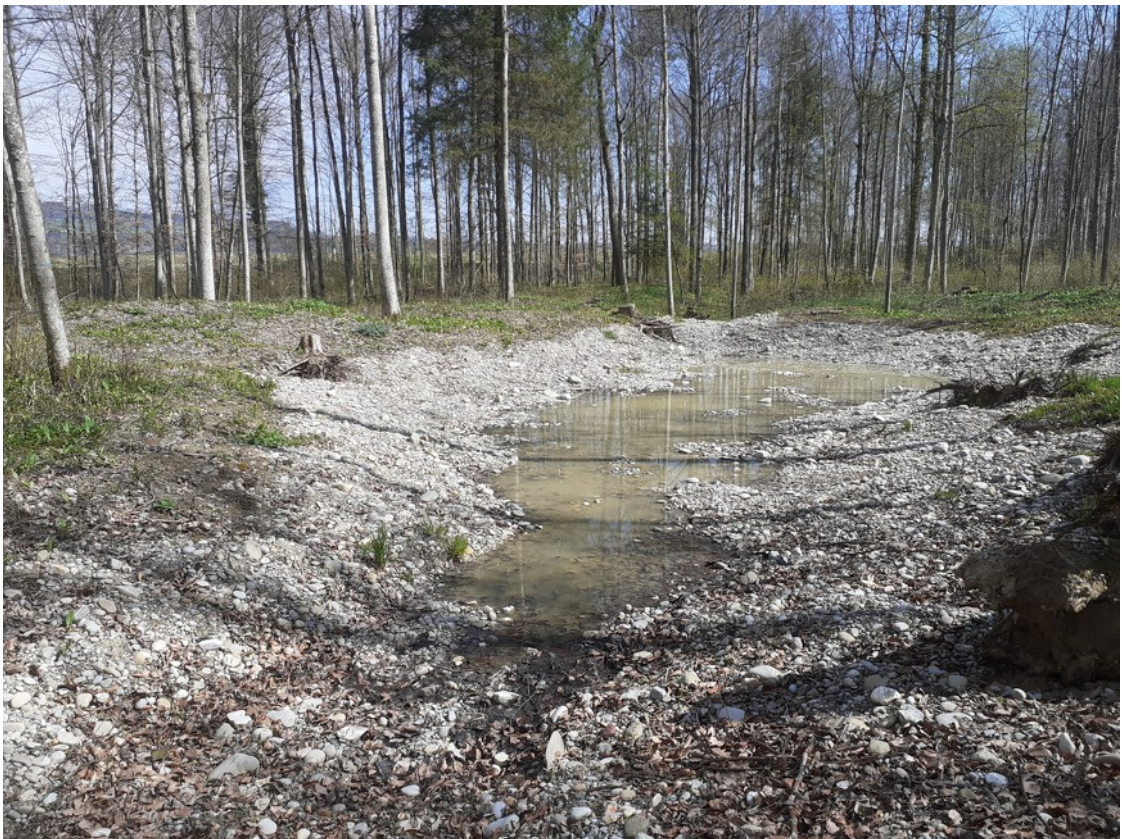
In der KVA-Ersatzfläche Süd wurde die Waldfläche stark ausgeholzt und insgesamt 7 Gewässer neu geschaffen. Bei den westlichen Gewässern (Nr. 1 – 4), bei welchen der Laubfrosch als Zielart diente, wurde mageres Substrat bei der Ausgestaltung verwendet und die Tümpel sind entsprechend noch offen und es hat sich erst wenig Vegetation etabliert. Für den Laubfrosch und auch die Gelbbauchunke sind die Bedingungen somit ideal. Durch die Auslichtung der umgebenden Waldflächen ist auch ein strukturreicher Sommerlebensraum vorhanden. Leider konnten in diesen Gewässern im Frühjahr 2023 mit Ausnahme von Gewässer Nr. 4 noch keine Amphibien nachgewiesen werden. Der Zustand der Gewässer ist für Amphibien aber grundsätzlich sehr gut und es darf erwartet werden, dass die Gewässer in den kommenden Jahren noch von Amphibien besiedelt werden. Im etwas schattigeren Gewässer Nr. 4 konnten einige Bergmolche und zwei Laichballen des Grasfrosches bestätigt werden. Gewässer Nr. 3 hatte während allen Begehungen nur einen sehr knappen Wasserstand – es wird vermutet, dass dieses nicht ganz dicht ist.

Ersatzfläche Süd: Beinahe ausgetrocknetes Gewässer Nr. 3 (20.04.2023)

Das Gewässer Nr. 3 (siehe Luftbild) ist möglicherweise undicht und muss 2024 im Auge behalten und allenfalls neu abgedichtet werden.

Die KVA-Ersatzfläche Süd konnte sich ebenfalls bereits in kurzem Zeitraum erfreulich entwickeln. Das Gewässer Nr. 3 sollte im Frühjahr 2024 nochmals beobachtet werden – ist der Wasserstand wiederum nur sehr tief oder das Gewässer ganz trocken, sollte das Gewässer nochmals frisch abgedichtet werden.

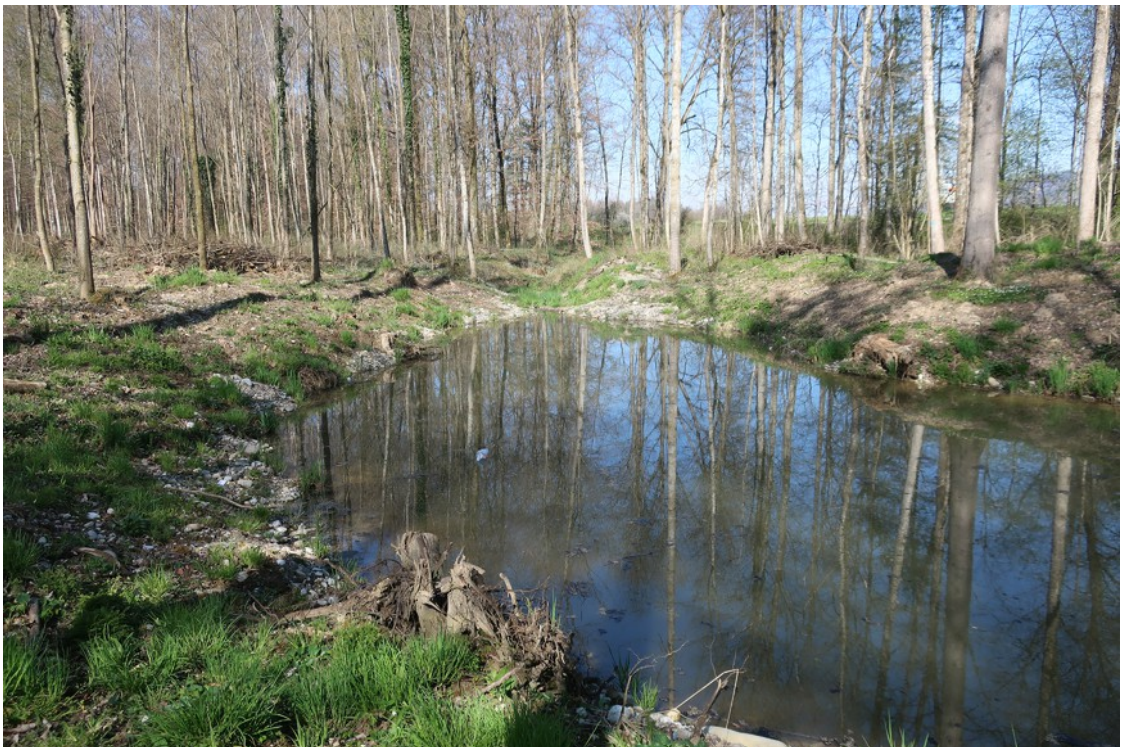
In den östlichen Gewässern (Nr. 5 – 7) konnten mittels Molchfallen viele Molche nachgewiesen werden. Neben dem häufigen Bergmolch sind als absolute Highlight-Arten der Kammmolch (stark gefährdet) und der Teichmolch (stark gefährdet) zu nennen, welche beide im östlichsten Gewässer (Nr. 7) beobachtet werden konnten. Beide Arten kommen im Teilgebiet Äuli vor und haben dieses nahe gelegene Gewässer erfreulicherweise bereits besiedelt. Zudem konnten in diesem Gewässer auch einige Laubfrösche nachgewiesen werden – auch diese scheinen vom Äuli her eingewandert zu sein. Es ist zu erwarten, dass die Qualität der Laichgewässer für die Molche mit fortlaufender Sukzession der Gewässer noch weiter zunimmt und sich grössere Molchbestände entwickeln können.

Ersatzfläche Süd: Gewässer Nr. 7 mit Teichmolch, Kammmolch und Bergmolchen (05.04.2023)
